Reports of Science and Engineering,  
Saga University, Vol. 40, No.1, 2011

## 歴史的町並み保存における避難経路の確保に関する研究 - 肥前浜宿の住民ヒアリングを通して -

## RESEARCH ON SECURING EVACUATION ROUTES IN PRESERVATION OF A HISTORIC TOWN

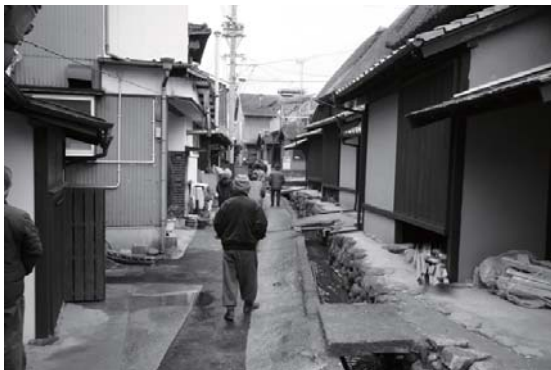
写真1 狭隘な路地に建ち並んだ建物  
(肥前浜宿「浜庄津町浜金屋町」)

肥前浜宿では、平成18年7月に「浜庄津町浜金屋町」と「浜中町八本木宿」の2地区が重伝建地区に選定された。それぞれ、在郷町と醸造町で、2.7mにも満たない狭隘な道路沿いに茅葺きの町家も並んでいる。

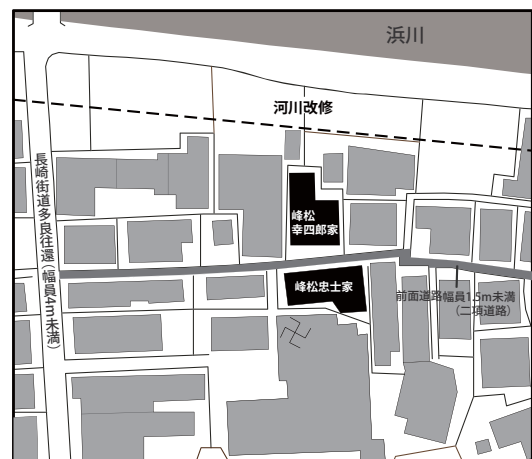
図2 対象物件周辺図

峰松幸四郎家・峰松忠士家共に、浜庄津町浜金屋町地区に位置しており、前面の路地は幅員1.5m未満と非常に狭く、周辺は建物が密集して立ち並んでいる。
